San Pedro de Siresa y Alfonso el Batallador

Javier Martínez de Aguirre (*Universidad Complutense de Madrid*),
Esther Lozano López (*Universidad Rovira i Virgili*) y
Diana Lucía Gómez-Chacón (*Universidad Complutense de Madrid*)

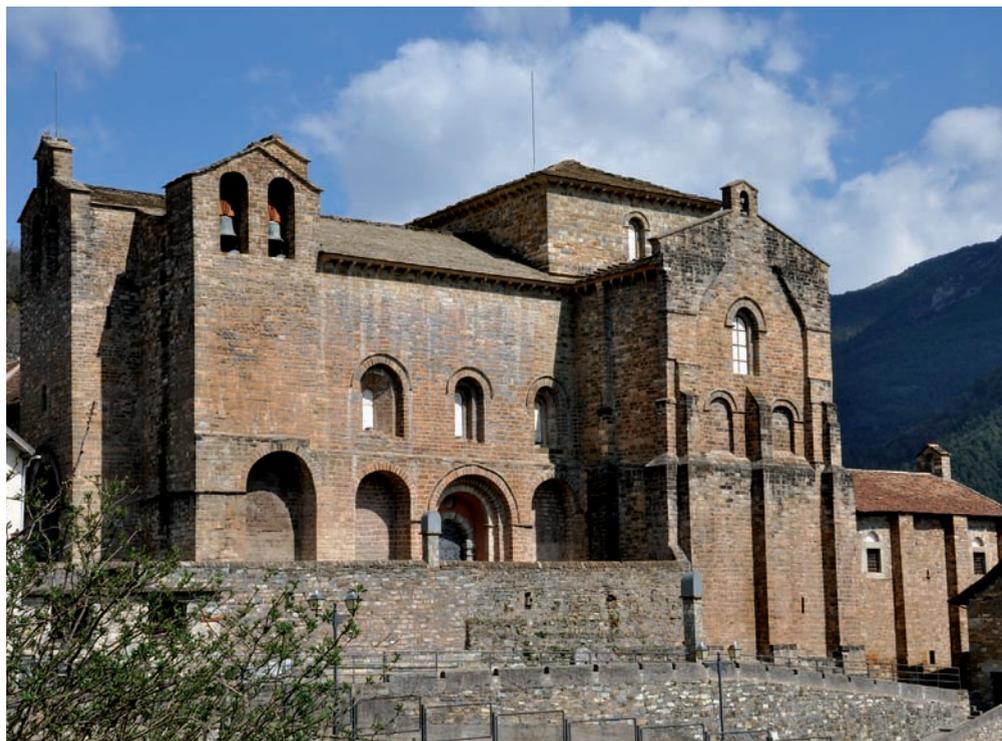
Fig. 1. San Pedro de Siresa

La iglesia de San Pedro de Siresa, en el alto Valle de Hecho (Huesca), por sus dimensiones y peculiaridades arquitectónicas ha despertado el interés de los estudiosos (fig. 1). Relacionada por unos con la perduración de soluciones carolingias, por otros con la expansión de las formas lombardas o con el foco comarcal de Serrablo, o bien con la renovación constructiva del Románico Pleno auspiciada por Sancho Ramírez, varias de sus soluciones arquitectónicas resultan atípicas en el panorama hispano altomedieval. La robusta fábrica, parcialmente reconstruida en el siglo XIII, ha sido objeto de restauraciones a lo largo del siglo XX que han causado polémica en medios académicos y prensa regional.

Lo primero que salta a la vista es su monumentalidad. La mole pétreo domina la localidad y se impone en el paisaje (fig. 1). El parangón a escala uniforme pone ante nuestros ojos su inusitada anchura, que sobrepasa a otras iglesias de nave única del entorno como San Juan de la Peña y Loarre (fig. 6). Bien por la necesidad de albergar a una comunidad numerosa, circunstancia que no consta en la documentación, o bien por el deseo de mostrar la relevancia de la institución, lo cierto es que sus promotores decidieron invertir lo necesario para alzar un edificio singular.

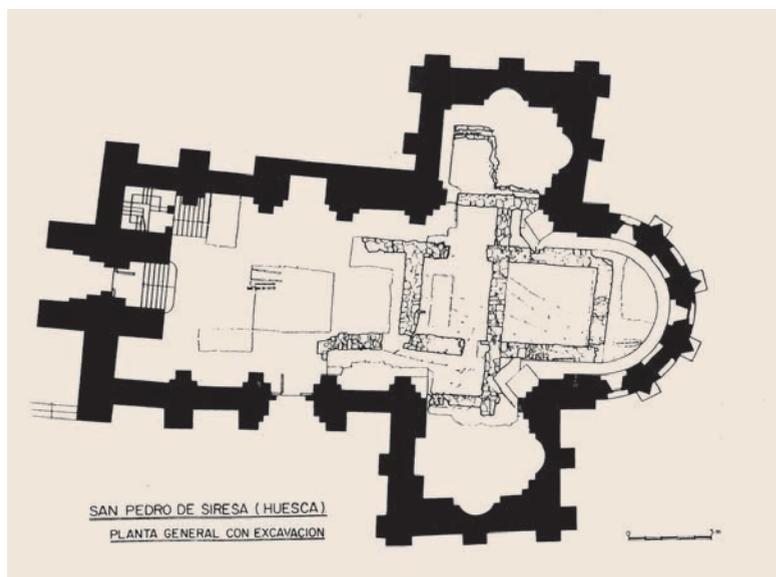
Fig. 2. Planta de San Pedro de Siresa con excavación arqueológica (según R. Puertas Tricas)

La planta dibuja una cruz latina (fig. 2). Aunque tal diseño podría parecer normal entre las iglesias románicas, lo cierto es que no fue frecuente en la arquitectura aragonesa de la época, ni tampoco en la navarra (regida por los mismos monarcas entre 1076 y 1134). En cambio fueron habituales los templos de tres naves cuyo transepto no sobresalía de los muros perimetrales y los de nave única carentes de transepto. Junto a Siresa, la planta en cruz caracteriza tres edificios del mismo ámbito histórico-artístico: en la Jacetania, Santa María de Santa Cruz de la Serós; en Serrablo, San Pedro de Lárrede; y en Navarra, la catedral de Pamplona. El plano de Siresa no es idéntico al de ninguno de ellos. En La Serós y Lárrede los brazos de la cruz no constituyen un transepto propiamente dicho (no forman una nave transversal, sino que son dos espacios a los que se accede a través de arcos de medio punto de menor altura que la bóveda de la nave principal). La desaparecida catedral románica de Pamplona, que conocemos a través de excavaciones, fue una construc-

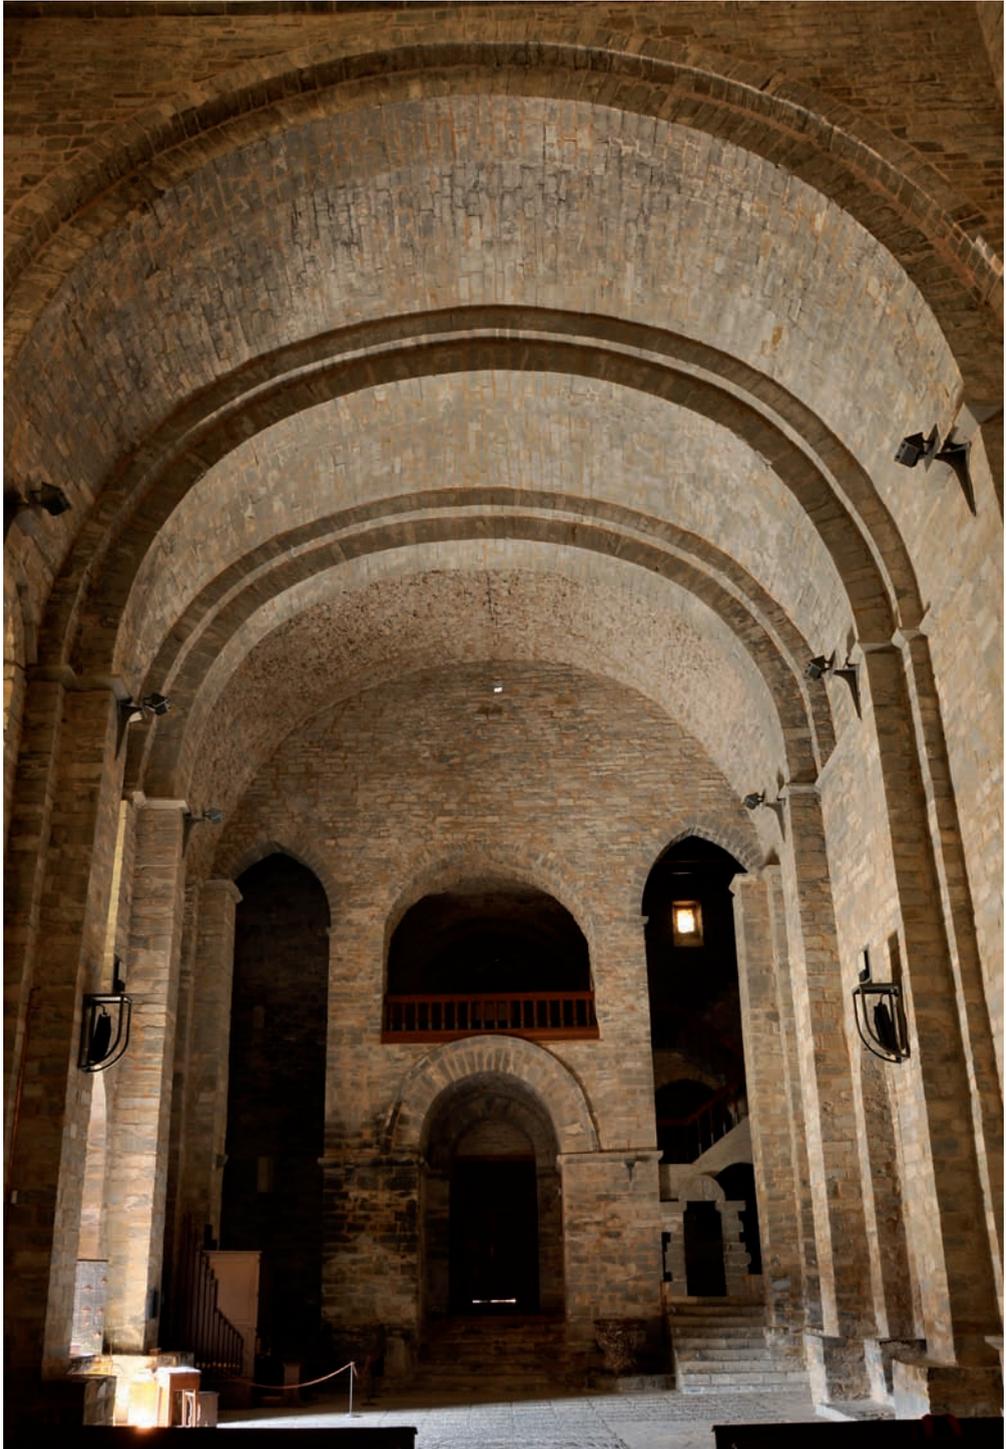
Fig. 3. San Pedro de Siresa. Vista interior hacia el Oeste

Ha llamado la atención la tribuna occidental sobre la puerta (fig. 3). Probablemente se ha escrito demasiado sobre este elemento, acerca de cuyo estado original existen serias dudas. Como hemos visto en la documentación, la caída de la torre de los pies causó la destrucción de la bóveda aneja, es decir, la del tramo occidental. El hundimiento afectó a toda la estructura que había debajo. Diversas evidencias confirman que la mayor parte de lo que hoy vemos no corresponde a lo edificado en época románica. La chambrana del arco interior del pórtico está cortada por el suelo de la tribuna. No conocemos ningún otro edificio de los siglos XI y XII en que una chambrana haya sido seccionada de este modo por otro espacio arquitectónico coetáneo. En segundo lugar, todavía hoy se reconoce perfectamente el cambio de material constructivo justamente por encima de la bóveda del pórtico visto desde el interior. En consecuencia, los arcos apuntados que flanquean la tribuna no obedecen a la fase románica, sino a la reconstrucción del XIII. Las molduras en que apoyan, en cuarto bocel, son distintas de las oblicuas omnipresentes en la fase románica. De ello debemos deducir que el proyecto románico se concibió con un cuerpo occidental con pórtico que sobresalía de la fachada occidental y penetraba en la nave, como ahora, pero las soluciones adoptadas en la parte alta y en los laterales son completamente discutibles. Ni la bóveda de arista (fig. 10), ni los arcos apuntados, ni la solución de escalera forman parte del diseño inicial⁸⁹. Podemos convenir con Heitz y Galtier en que dicho cuerpo está haciendo perdurar una solución de probable origen prerrománico (cuyas huellas, por cierto, todavía no han sido exhumadas en el registro arqueológico sirasense). Su filiación carolingia o asturiana queda en el aire por las modificaciones que ha sufrido. El tramo de bóveda occidental de la nave mayor, que se extiende por encima de las dos pilastras occidentales de cada muro, fue rehecho. También se aprecia reconstruida la mayor parte de la esquina suroccidental, aproximadamente diez hiladas por encima de la moldura que marca la imposta de los grandes arcos exteriores de refuerzo. La memoria del proyecto de restauración de Alcubierre y la coloración de los sillarejos atestiguan la refacción de la parte alta del cuadrante meridional del hastial occidental (fig. 11). En el muro meridional llama la atención que no exista una cuarta ventana en el cuarto tramo, justamente el rehecho. Debieron de pensar en el siglo XIII que una ventana debilitaría la estructura en una zona crítica. La tercera ventana (fig. 12), es decir, la primera contando desde los pies, es la única de toda la iglesia que presenta abocinamiento hacia el exterior (por el interior también resuelve el derrame de diferente modo que las restantes)⁹⁰. Probablemente también fue reconstruida con ocasión de la gran intervención de época gótica. En el exterior del cuerpo occidental observamos un cambio de aparejo del lienzo occidental dos hiladas por encima de la chambrana. A partir de ese nivel cambian

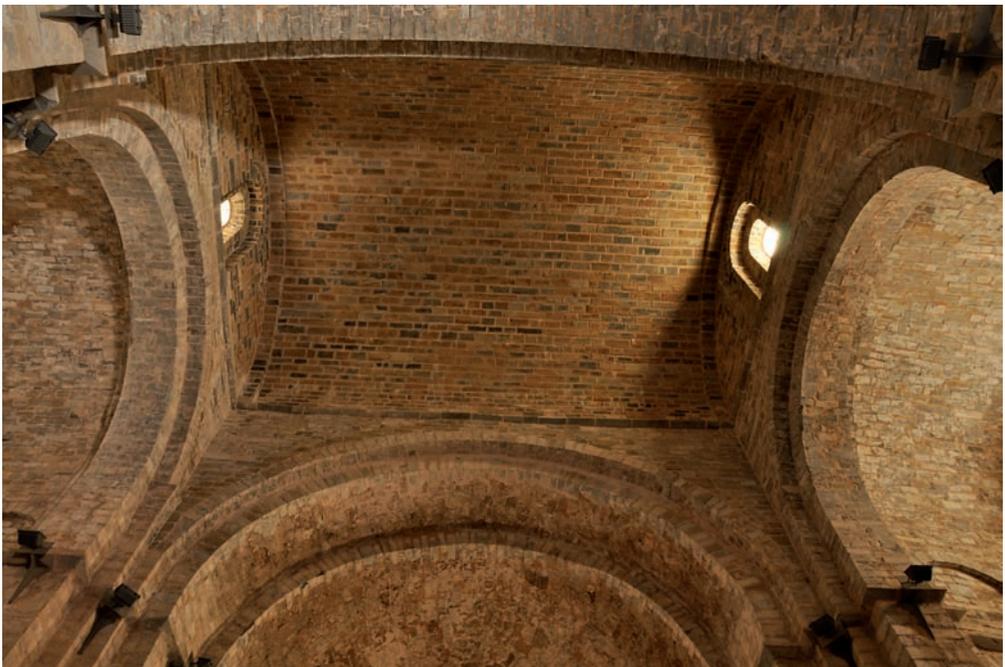
Fig. 4. San Pedro de Siresa. Bóveda de cañón sobre el crucero construida por Alcuibierre

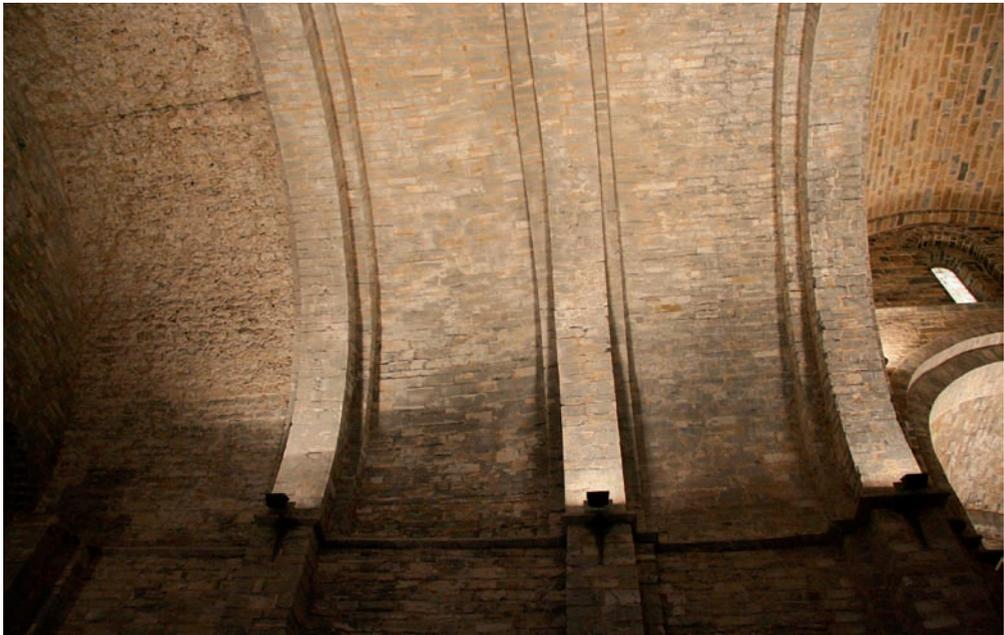
Fig. 5. San Pedro de Siresa. Bóvedas de la nave longitudinal (a la izquierda la reconstruida en el siglo XIII)

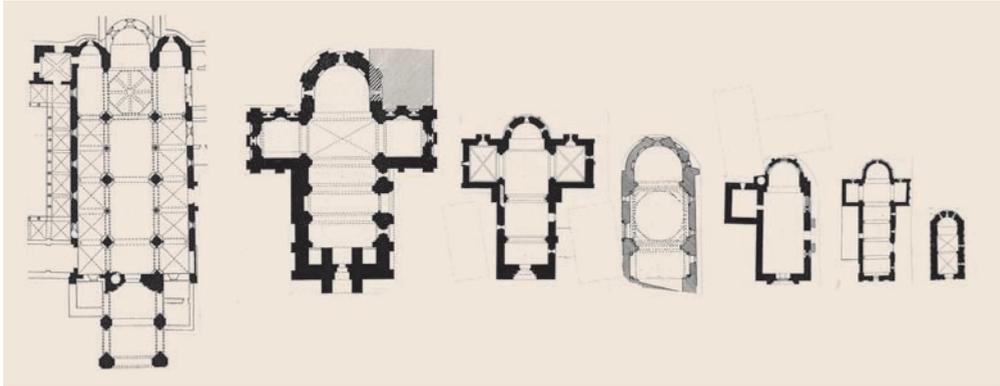
Fig. 6. Comparación de las dimensiones a la misma escala de Siresa e iglesias aragonesas de cronología cercana (según E. Lozano, a partir de las plantas publicadas por Canellas y San Vicente, 1971, excepto la de Loarre). De izquierda a derecha: catedral de Jaca, San Pedro de Siresa, Santa María de Santa Cruz de la Serós, San Pedro de Loarre, Santa María de Iguácel, San Pedro de Lárrede y San Caprasio de Santa Cruz de la Serós

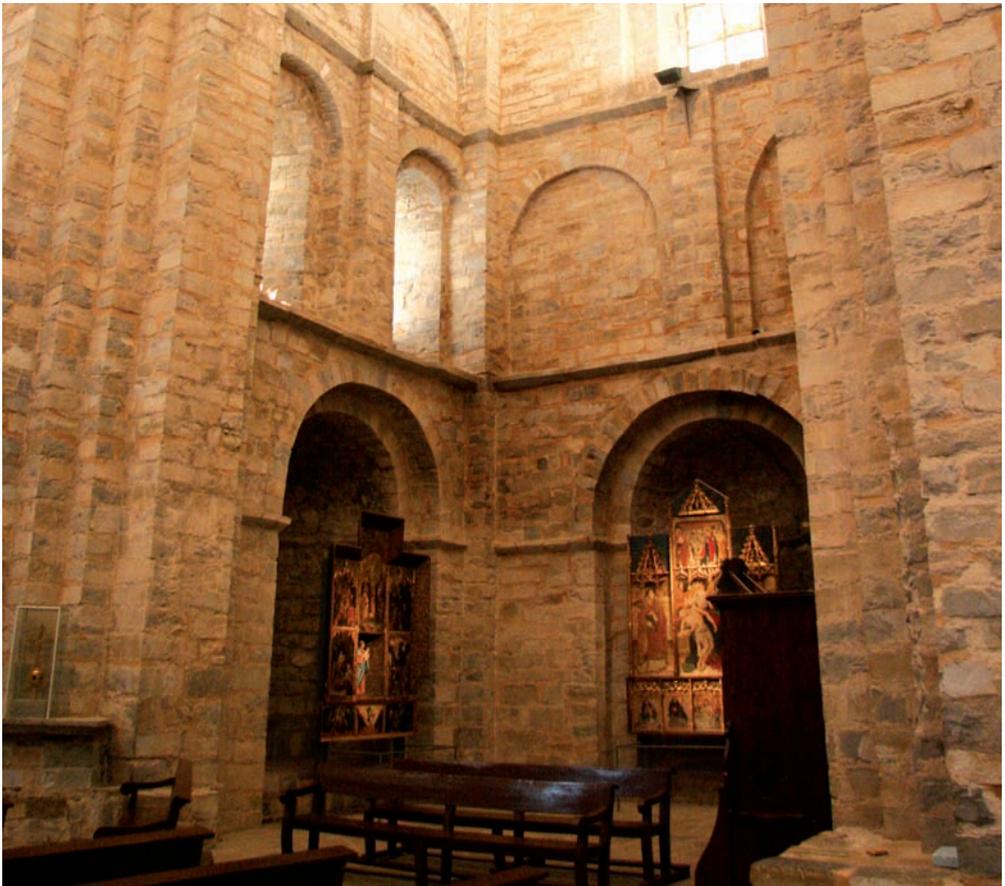
Fig. 7. San Pedro de Siresa. Absidiolos abiertos en el brazo meridional del transepto

Rasgo particular de la planta de Siresa es la multiplicación de absidiolos destinados a alojar altares (dos por cada brazo del transepto), algunos reabiertos durante las restauraciones del siglo xx (fig. 7). No se trata de nichos como los que articulan paramentos interiores de la arquitectura lombarda, sino espacios más amplios en los que cabe un altar (las fuentes dan noticia de altares secundarios, como el de San Andrés, y de la abundancia de reliquias en el monasterio). La proliferación de retablos góticos evidencia la diversidad de santos venerados en San Pedro durante la Baja Eda Media (lo que no es una excepción).

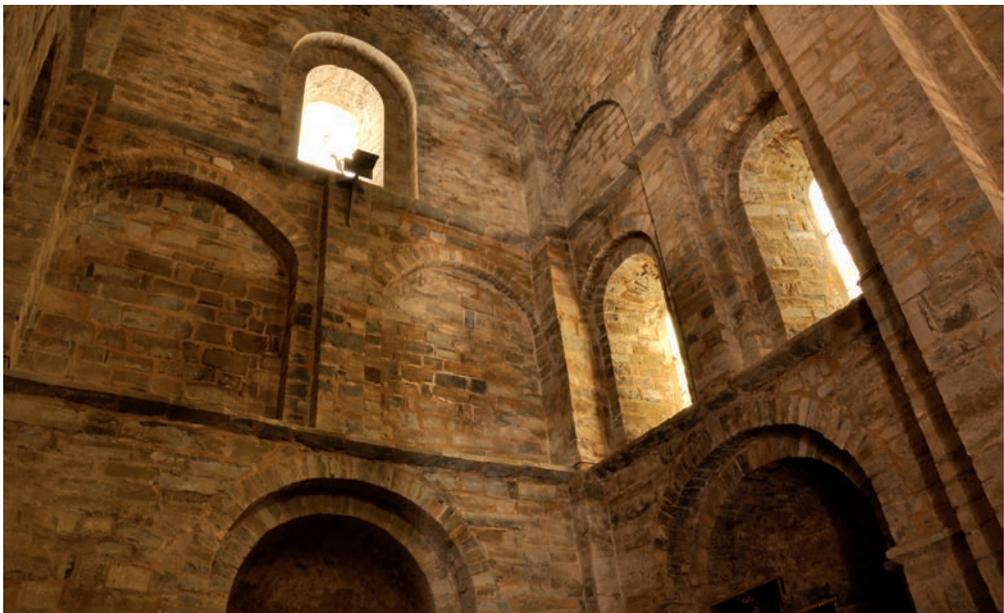
Fig. 8. San Pedro de Siresa. Combinación arcos ciegos-ventanas en el brazo septentrional del transepto

Llama mucho la atención la existencia de arcos ciegos en los niveles altos de los brazos del transepto. En los frentes orientales se sitúan sobre las ventanas y tienen menor alzado que ellas (se aprovecha la circunstancia de que el transepto es más estrecho que la nave longitudinal, por lo que para conseguir la misma altura de bóveda el medio cañón tiene que arrancar de más arriba; ello obliga al peralte de los arcos de embocadura de los brazos del transepto a diferencia de los fajones y del de embocadura de la capilla mayor). En los muros septentrional y meridional ocupan,

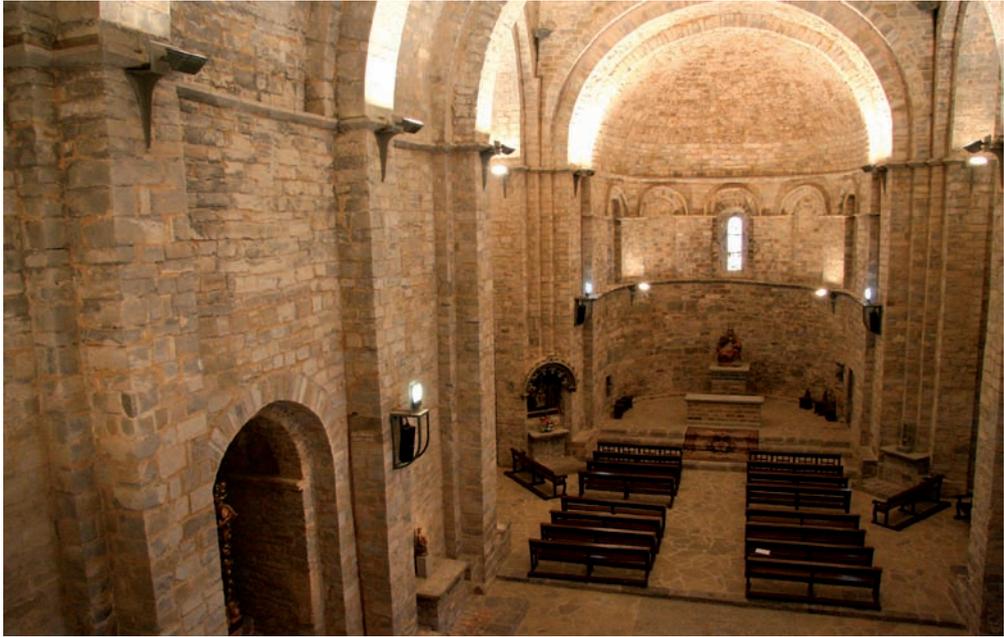
Fig. 9. San Pedro de Siresa. Vista del interior hacia la cabecera

La articulación mural conseguida mediante molduras constituye otro rasgo definitorio del interior de San Pedro (fig. 9). Son lisas, oblicuas y sin ajedrezado, a diferencia de Jaca y sus seguidoras (alguna hay así en Santa María de Santa Cruz de La Serós y otras iglesias), lo que incide en la austeridad generalizada de la obra. En la capilla mayor una moldura indica el umbral de las ventanas, otra las impostas de los arcos, prolongada en las chambranas de ventanas y arcos ciegos, y la tercera enfatiza el arranque de la bóveda. En los brazos del transepto (figs. 7 y 8) se marcan tres niveles: impostas de los absidiolos, separación del cuerpo de ventanas y separación del cuerpo superior donde arrancan los grandes ventanales de los hastiales norte y sur. En las naves una moldura recorre la totalidad del muro señalando la imposta de los fajones y la chambrana de las ventanas. También por el exterior la capilla mayor viene marcada por la presencia de la moldura que señala la imposta de los arcos que enmarcan las ventanas y los arcos ciegos y se prolonga en las correspondientes chambranas. Esta articulación mediante molduras horizontales y chambranas no es propia del Primer Románico, sino que caracteriza las construcciones del Románico Pleno, como vemos en Conques, Jaca y tantísimos otros templos. Es más, la continuidad de las molduras se va acentuado conforme avanza el tiempo, por lo que es más escasa en los inicios que después de 1100.

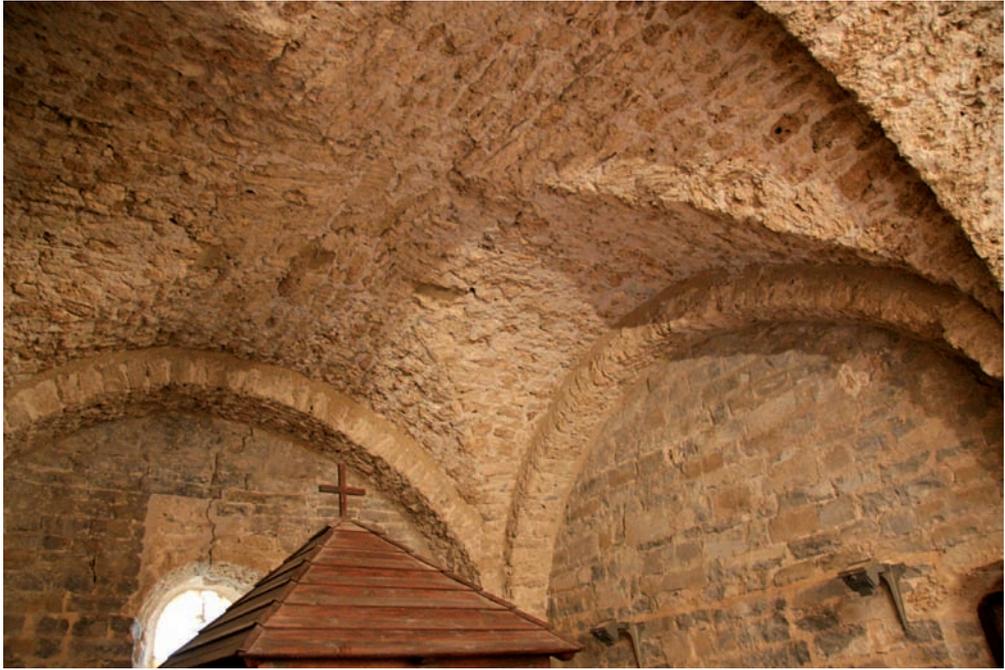
Fig. 10. San Pedro de Siresa. Bóveda de arista de la tribuna

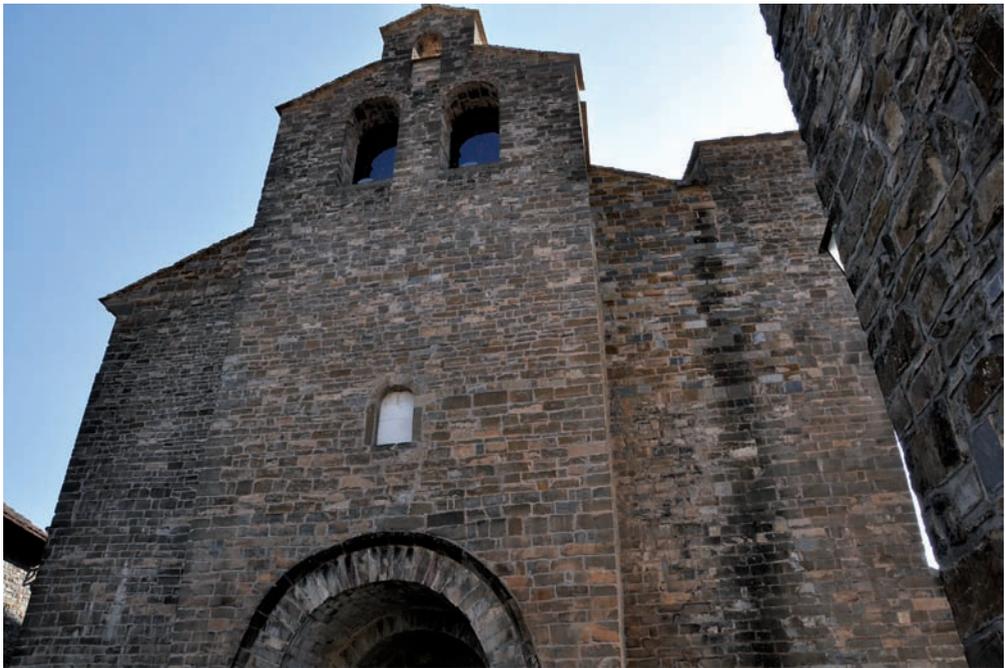
Fig. 11. San Pedro de Siresa. Parte superior de la fachada occidental donde se aprecian las reconstrucciones murales

formato, color e incluso distribución de sillarejos, ya que sistemáticamente se emplean las cadenas de sillares en las esquinas, lo que no sucede en la cabecera (sí en la parte alta de la esquina noroccidental de la nave).

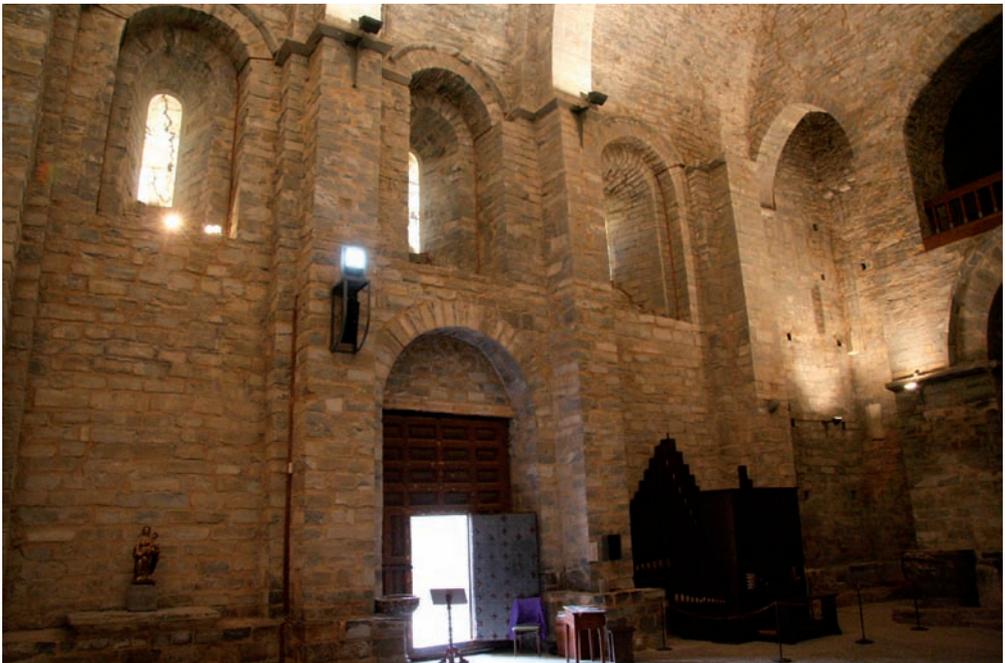
Fig. 12. San Pedro de Siresa. Ventanas de la nave longitudinal vistas desde el interior

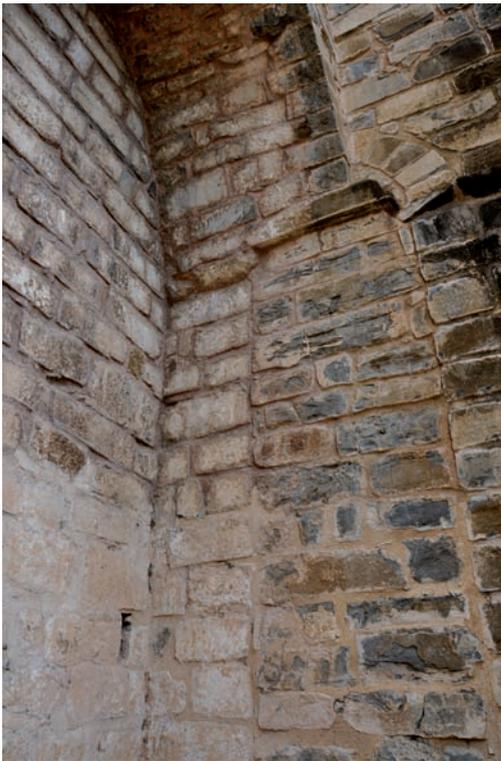
Fig. 13. San Pedro de Siresa. Puerta cegada de la axila meridional

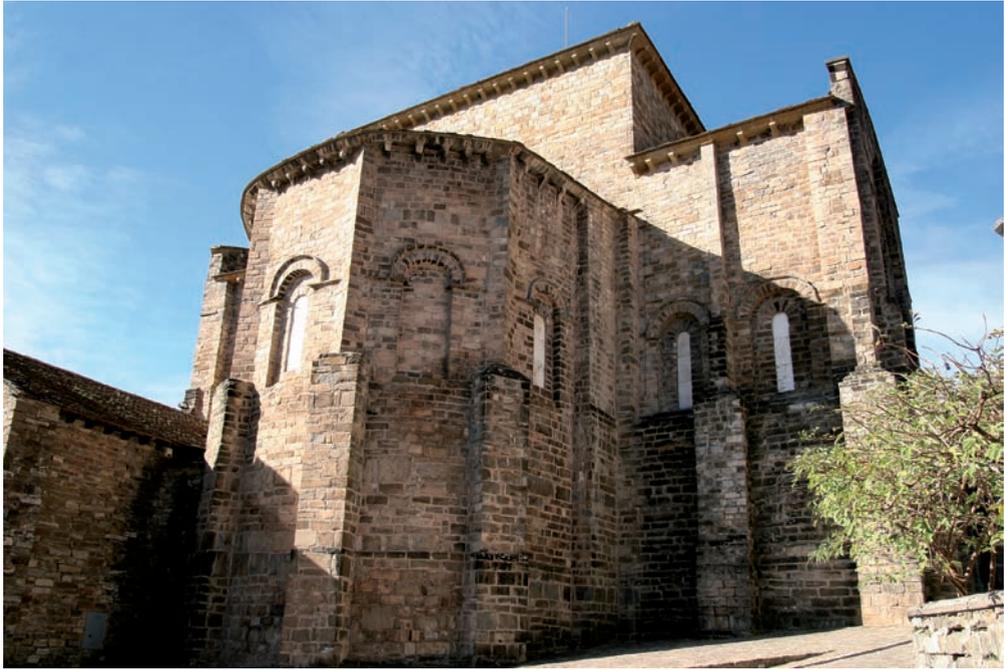
Fig. 14. San Pedro de Siresa. Exterior de la cabecera y transepto

El exterior de la cabecera (fig. 14) se caracteriza por la acusada presencia de contrafuertes y la solución que éstos adoptan en altura. Los estribos sirasenses nada tienen que ver con las soluciones lombardas o lombardistas. Estamos ante contrafuertes en toda regla, de gran potencia, perfectamente trabados con los paños aledaños. El muro de cierre de la capilla mayor se inicia en su parte inferior con diseño absidal, esto es, en curva, pero alcanzado el nivel de las ventanas se produce un cambio en lienzos y estribos. Los contrafuertes pasan a tener forma troncopiramidal para apear unos extraños estribos en ángulo saliente que suben hasta la cornisa. Los paños entre contrafuertes pierden la curvatura y se proyectan en planta como un polígono. Ya hemos comentado la presencia de molduras a la altura de las impostas de las ventanas prolongadas en chambranas.

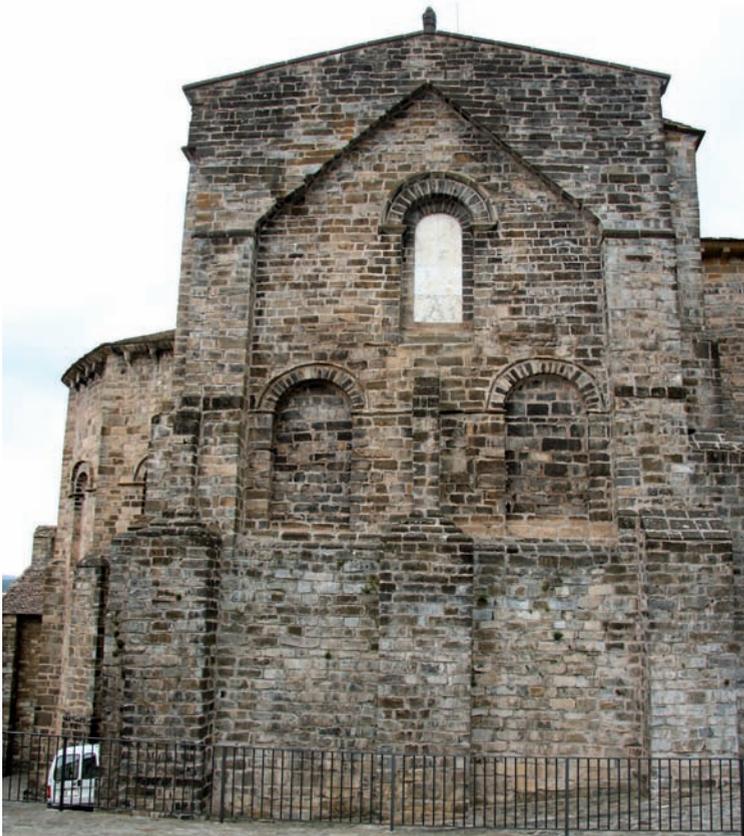
Fig. 15. San Pedro de Siresa. Vista del hastial septentrional

mitra (fig. 15) que Durán relacionó con obras prerrománicas preferentemente carolingias. En realidad la solución tiene muy poco que ver con el expediente ornamental de Lorsch; en todo caso su concepción plástica sería más cercana a San Fructuoso de Montelios, pero saltan a la vista las diferencias de composición, aparejo y escala. De haber sido ese el antecedente, muy probablemente el modelo deberíamos buscarlo en la versión empleada en la capilla axial de Santiago de Compostela⁹² (no hace falta volver a invocar los nexos de Siresa con la obra de Esteban, maestro de Santiago). No obstante, este nexo no nos resulta ni medianamente satisfactorio, si bien hemos de reconocer que por ahora no disponemos de alternativa. La parte alta del hastial meridional fue rehecha en época desconocida: lo acusa no sólo la interrupción del arco en mitra, la espadaña y el cambio de aparejo, sino también la colocación invertida de la moldura (fig. 16).

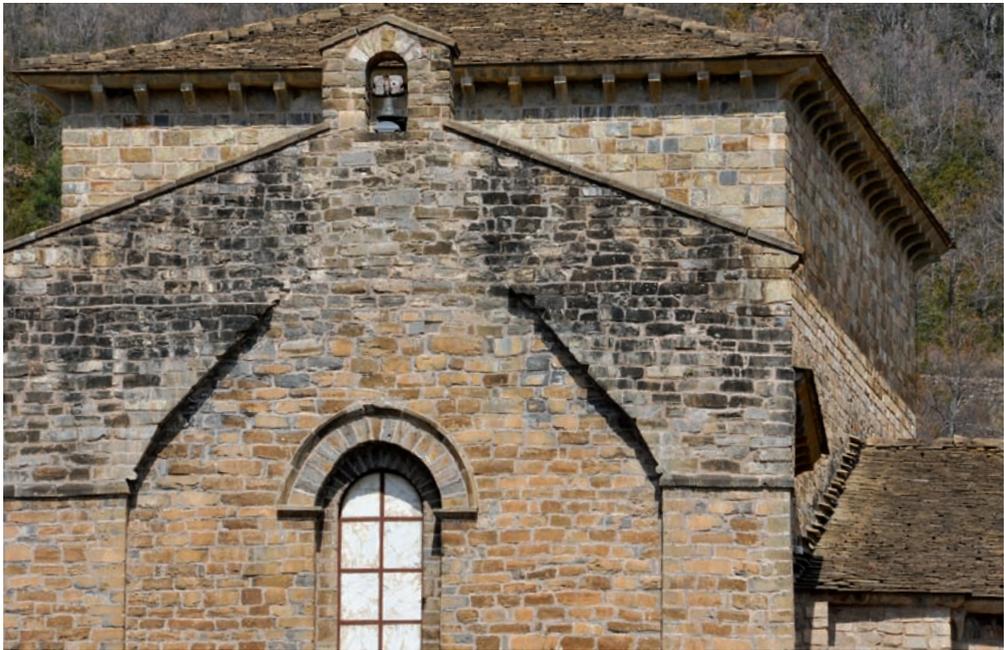
Fig. 16. San Pedro de Siresa. Remate del hastial meridional

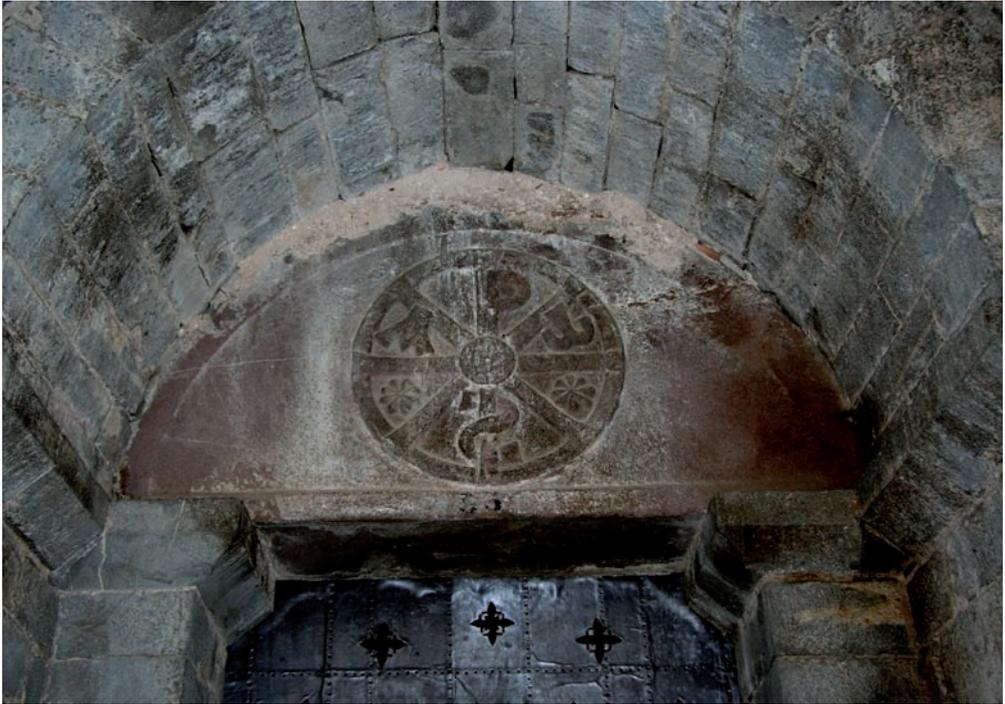
Fig. 17. San Pedro de Siresa. Tímpano de la portada occidental

Centrados en los elementos constructivos, apenas hemos atendido al complemento escultórico en relieves y canchillos. El tímpano de la portada occidental (fig. 17) está ocupado por un crismón de ocho brazos que contiene las letras habituales: A, P y S (entrelazada con el radio y escrita del revés). En los dos triángulos bajo los

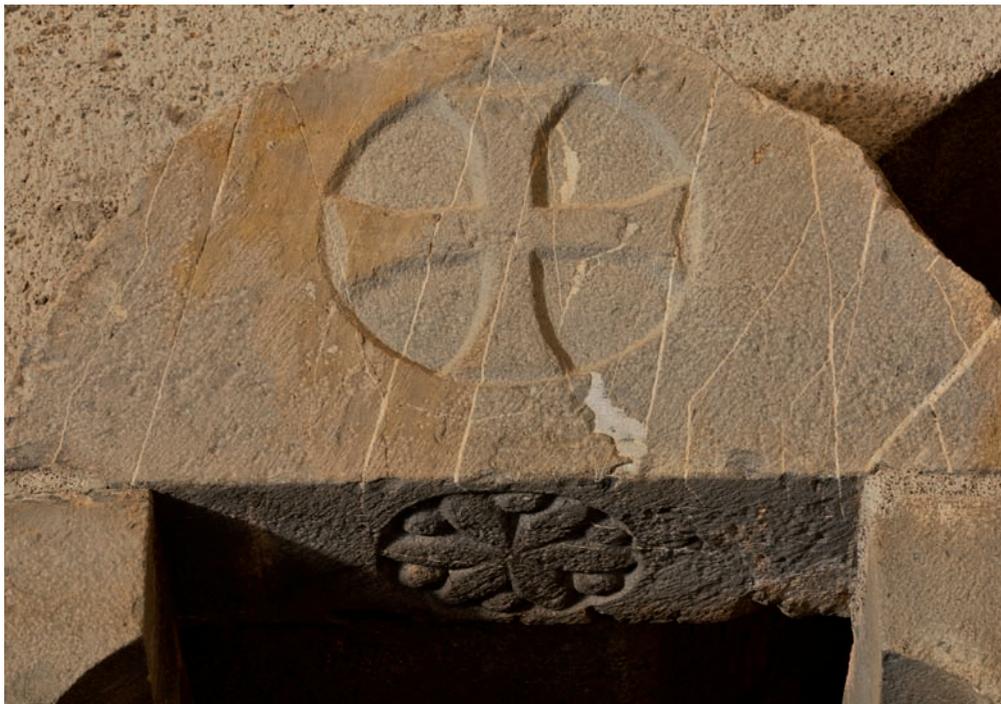
Fig. 18. San Pedro de Siresa. Tímpano de acceso a la escalera.

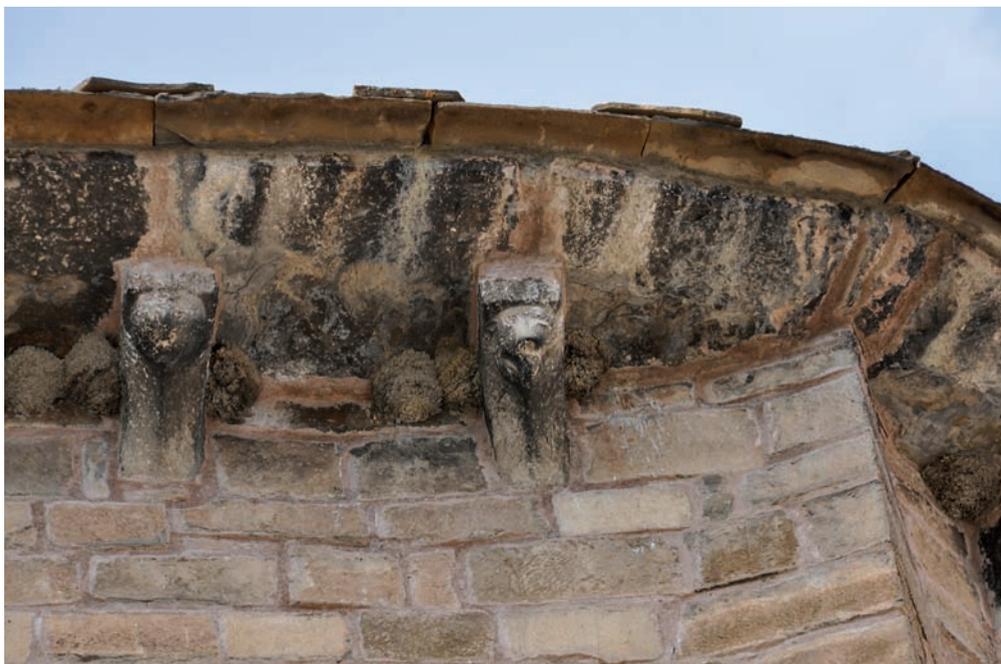
Fig. 19. San Pedro de Siresa. Canecillos de la cabecera
